# 通学路における交通上の危険箇所調査票

NO 1

NO 2

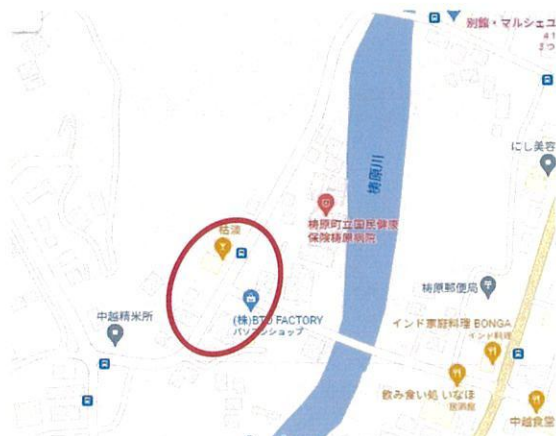
【地図添付】

学校名	橋原町立 橋原小学校	担当者 職名	校長	氏名	中越 英二
路線名	国道 ・ 県道 ・ <b>市町村道</b> ( 号線)				
場所 (番地・目標物等)	高知県高岡郡橋原町川西路				
危険な状況	道路幅員が狭く、朝夕の通学時間帯には通勤する車も多い。 児童は狭い路肩を歩いて登校しており、直近を車両が通過するなど、 危険な状況が認められる。				
その他参考となる事項	昨年度は、自転車屋の前に何年も置かれていた物を撤去する指導をして頂き、とても歩きやすくなった。今年度のアンケートでは、①路側帯を明確にし、歩行者はここを歩きますと視覚的に分かるようにしてほしい。②時間帯による通行制限はできないか。(7:00~8:30所領進入禁止等)という意見があった。

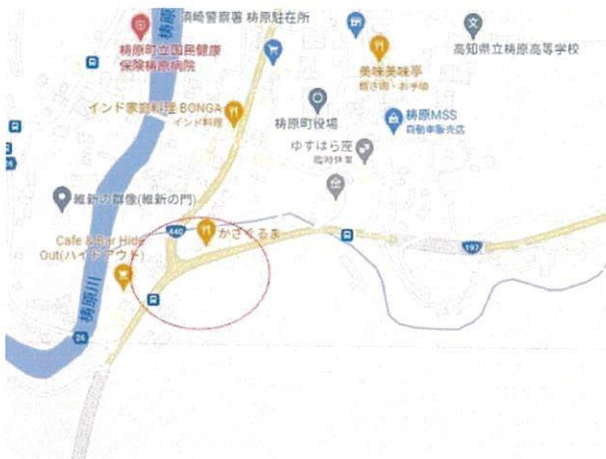
【地図添付】

学校名	梶原町立 梶原小学校	担当者 職名	校長	氏名	中越 英二
路線名	国道・県道・市町村道 ( 197号線 )				
場所 (番地・目標物等)	高知県高岡郡梶原町梶原				
危険な状況	<p>須崎方面からの道が下り坂になっているので、スピードを出している車が多く、横断歩道を渡る際、非常に危険。</p> <p>カーブで車からの視界が悪く、高知高陵交通梶原営業所側はまだ認識できるが、反対側(南側)の歩行者が横断歩道手前にいる時に気付きにくい。</p> <p>横断歩道を白と赤で塗ってもらって認識しやすくなっているが、色の剥がれが見られてきたので、塗りなおし等をお願いしたい。</p>				
その他参考となる事項	<p>昨年度は「まだ塗りなおしをする段階ではない。」「うどん屋前の横断歩道を渡れば安全」ということで保留になった。うどん屋前を利用すると、<b>2度道路を横断</b>しないといけないので危険度が増し、歩行距離も増えるというデメリットがある。</p>
